**ANALISIS EFISIENSI CELAH (*SHUTTER*) KOLIMATOR TABUNG SINAR-X DI
TIGA INSTALASI RADIOLOGI LAHAN PKL PRODI D3 RADIOLOGI UNISA
YOGYAKARTA**

**GAP EFFICIENCY (*SHUTTER*) ANALYSIS OF X-RAY TUBE COLIMATOR IN
THREE RADIOLOGY UNIT AT FIELD PRACTICE HOSPITAL OF D3
RADIOLOGY STUDY PROGRAM OF UNISA YOGYAKARTA**

Asih Puji, Nanang Mahmud¹, Tri Mahmudi¹, Edwin Vicky Hidayat¹

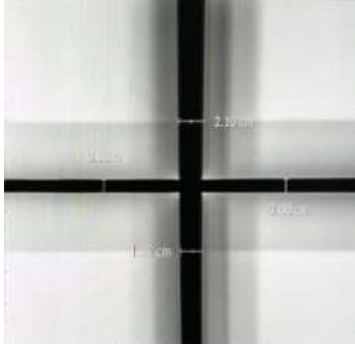
No	Tempat	Merk	Radiograf	Hasil	Kesimpulan
1	Instalasi Radiologi RSUD Dr. Soedirman Kebumen	Wonsolution tipe WSR-40

Ada penghitaman di bidang : Transversal : 2.10cm dan 1.80cm Longitudinal : 0.88cm dan 0.88cm	Tidak efisien
2	Instalasi Radiologi RSUD Sleman	SIEMENS Tube OPTITOP

Sebaiknya celah shutter pesawat sinar-X di Instalasi Radiologi RSUD Dr. Soedirman Kebumen, RSUD Sleman, dan RSUD dr. Soetijono Blora dilakukan perbaikan dan dalam 6 bulan sekali dilakukan pengujian pada celah shutter kolimator supaya dapat terkontrol kondisinya. Pesawat sinar-X yang memiliki hasil pengujian pada celah (*shutter*) kolimator yang kurang baik akan berdampak pada saat dilakukan pengujian kebocoran tabung pada pesawat tersebut, sehingga perlu dilakukan pengujian kebocoran tabung pesawat sinar-X dan perbaikan atau pemantauan secara berkala, agar peralatan pesawat sinar-X yang digunakan tetap dalam kondisi optimal.

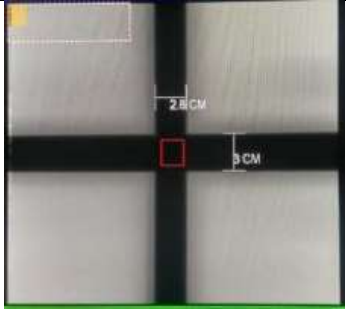
Ada penghitaman di bidang : Transversal : 3 cm Longitudinal : 2.8 cm	Tidak efisien
		SIEMENS Multimobile 2.5

Pada pesawat sinar-X merk SIEMENS Tube OPTITOP dan merk SIEMENS Luminos Fusion FD VE10 apabila dilakukan pengaturan penutupan penuh pada kedua sisi *shutter* masih tampak berkas cahaya yang keluar dari kolimator. Hal ini dikarenakan memang dari shutter kolimator pesawat tersebut terseting terbuka. Sedangkan ketiga pesawat sinar-X lainnya pada saat pengujiannya tidak tampak berkas cahaya kolimator yang melalui kedua sisi shutter yang menuju kaset. Namun hasil radiograf menunjukkan kebocoran pada sisi longitudinal maupun sisi transversal yang tampak melenceng dari pertengahan kaset. Hal ini bisa disebabkan karena posisi cermin untuk memantulkan cahaya kolimator bergeser dari tempatnya atau posisi lampu yang berpindah tempat.

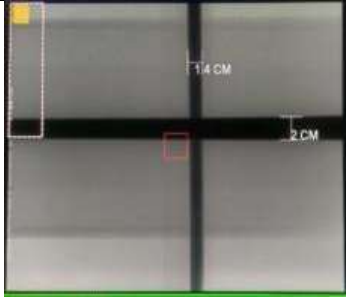
Ada penghitaman di bidang : Transversal : 2 cm Longitudinal : 1.4 cm	Tidak efisien dan terjadi pergeseran titik pusat tidak berada di tengah-tengah
		SIEMENS Luminos Fusion FD VE10

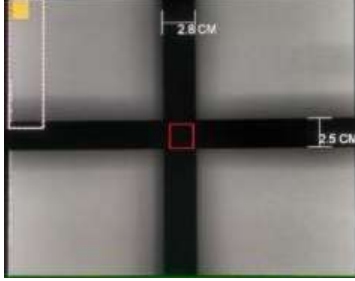
Ada penghitaman di bidang : Transversal : 2.5 cm Longitudinal : 2.8 cm	Tidak efisien
3	Instalasi Radiologi RSUD dr. Soetijono Blora	TOSHIBA, NO. SER : 5D0461

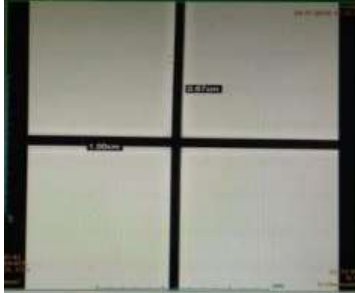
Ada penghitaman di bidang : Transversal : 1 cm Longitudinal : 0.67 cm	Tidak efisien
