**ANALISIS EFISIENSI CELAH (*SHUTTER*) KOLIMATOR TABUNG SINAR-X DI
TIGA INSTALASI RADIOLOGI LAHAN PKL PRODI D3 RADIOLOGI UNISA
YOGYAKARTA**

**GAP EFFICIENCY (*SHUTTER*) ANALYSIS OF X-RAY TUBE COLIMATOR IN
THREE RADIOLOGY UNIT AT FIELD PRACTICE HOSPITAL OF D3
RADIOLOGY STUDY PROGRAM OF UNISA YOGYAKARTA**

Asih Puji, Nanang Mahmud¹, Tri Mahmudi¹, Edwin Vicky Hidayat¹

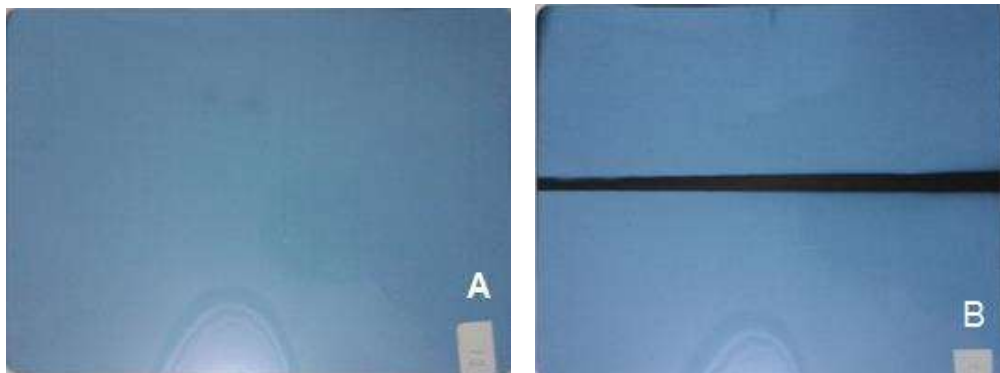
Pengujian efisiensi celah (*shutter*) kolimator dilakukan untuk keamanan radiasi pada saat muatan kapasitor pada mobile unit atau pada saat pemanasan pada saat eksposi. Berdasarkan Menteri Kesehatan RI No. 1250 tahun 2009 jika *shutter* berfungsi dengan efisien atau efektif maka pada film tidak ada efek kebocoran radiasi atau penghitaman pada film dan apabila terdapat gambaran penghitaman pada film maka telah terjadi kebocoran dan ketidak sesuaian pada pengaturan celah (*shutter*) kolimator pada sinar-X (Sari dkk, 2017).

Gambar 2. (a) Gambaran Standar Acuan (*Golden Standart*) Hasil Uji Celah *Shutter* Kolimator dan (b) Gambaran Pengitaman/Kebocoran Hasil Uji Celah *Shutter* Kolimator
